# 掘り起こし調査等における 高濃度PCB廃棄物等の発見事例

令和3年3月

環境省 環境再生・資源循環局 廃棄物規制課  
ポリ塩化ビフェニル廃棄物処理推進室

# 計画的処理完了期限後に発見された 継続保管事例

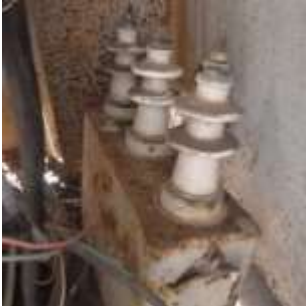
| No. | 発見経緯 | 写真 |
|---|---|---|
| 2 | <p>事業場跡地を解体する際に、<b>廃止後に放置されたキュービクル内に、PCB疑いのコンデンサー、変圧器等を発見した</b>旨の連絡あり。現地調査を行ったところ、高濃度PCB該当のコンデンサー1台のほか、濃度測定により、低濃度PCB該当のコンデンサー1台を確認した。該事業場で発見された高濃度コンデンサーは、掘り起こし調査の対象ではないが、<b>JESCO未登録台帳に記載されていた事業場</b>であり、建物の管理人(元従業員)は、PCB廃棄物があるとの認識は持っていなかった。</p> | <p>放置されたキュービクル</p> <p>発見されたコンデンサー</p> |

自家用電気工作物設置者リストを使用した掘り起こし調査にて対象外の事業所、回答が得られた事業所であってもJESCO未登録台帳に記載されている事業者については、注意して調査を行う。

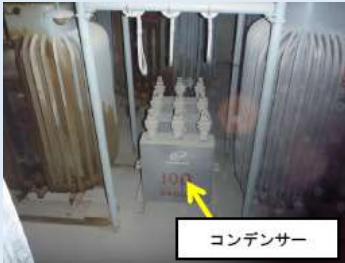
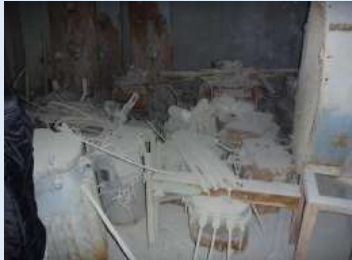
| No. | 発見経緯 | 写真 |
|---|---|---|
| 3 | <p>掘り起こし調査の結果、高濃度のコンデンサー12台を保管、1台を使用中との回答があったため現地調査を行ったところ、<b>使用中機器の隙間に高濃度のコンデンサーが保管されていた。</b>この他、廃棄物となった微量疑いの変圧器・開閉器・遮断器が電気室の空きスペースに乱雑に放置されており、高濃度のコンデンサーとともに別の場所に整理して保管するよう指導した。</p> | <p>コンデンサー</p> <p>使用中機器の隙間にコンデンサーあり</p> <p>乱雑に放置された機器</p> |

掘り起こし調査では保管事業者・電気主任技術者に隅々まで確認していただくこと、立入調査では自治体職員が隅々まで見て回ることが重要。

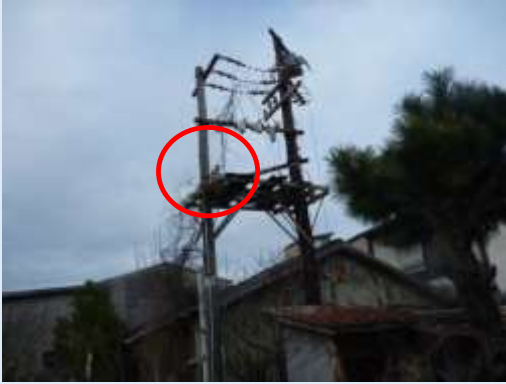
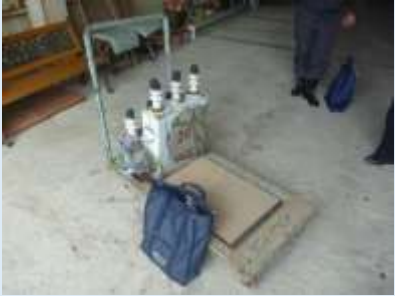
| No. | 発見経緯 | 写真 |
|---|---|---|
| 1 | <p>廃工場の現地調査を行ったところ、<b>高圧受電設備が高所に設置</b>されているのを発見した。コンデンサーを下に降ろすよう工事業者へ依頼し、銘板を確認したところ、高濃度PCB含有コンデンサーであることが判明した。</p> | <p>高所に設置された高圧受電設備</p> <p>下に降ろしたコンデンサー</p> |

高圧受電設備が高所に設置されている場合がある。

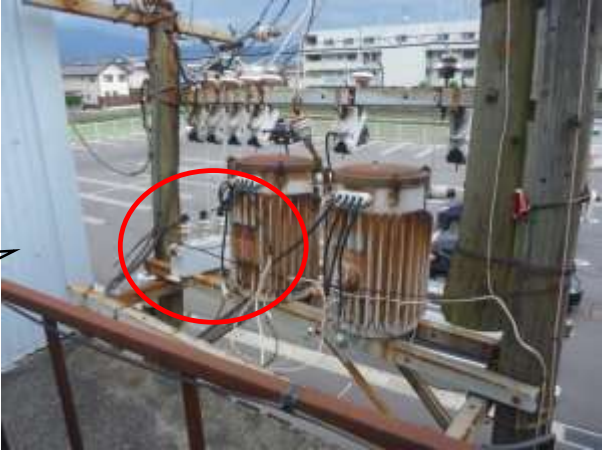
| No. | 発見経緯 | 写真 |
|---|---|---|
| 2 | <p>職員が道路を通行中、道路沿いの古い工場で<b>高圧受電設備が高所にて残置</b>されていることを確認したため、現在当該工場の事務所で事業活動を行っている会社の関係者の了承の下、銘板情報を確認したところ、高濃度 PCB 廃棄物（コンデンサー）1 台が<b>残置</b>されていることが判明した。</p> | <p>高所にて残置されていたコンデンサー</p> |

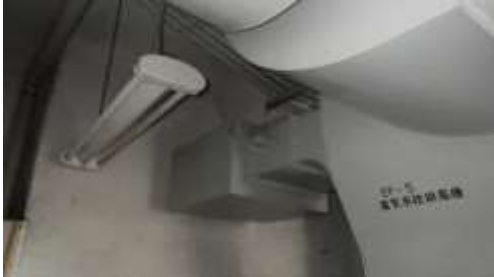
| No. | 発見経緯 | 写真 |
|---|---|---|
| 2 | <p>昭和38年竣工の建物について、現地調査を行ったところ、<b>人の出入りが少ない機械室の蛍光灯器具</b>にPCB使用安定器が設置されているのを発見した。</p> | |

- ・掘り起こし調査では保管事業者にも隅々まで確認していただくこと、立入調査では自治体職員が隅々まで見て回ることが重要。
- ・水銀灯安定器については、照明器具と離れた場所に設置され、残置されるケースもある。
- ・ショーケース内の照明器具にも注意が必要。

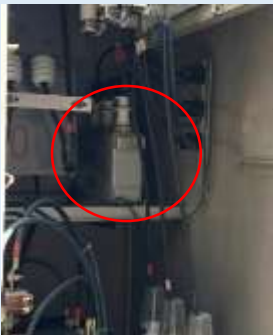
| | 事例の概要 | 写真 |
|---|---|---|
| 6 | <b>1980年代に竣工された建物</b> 。竣工数年後に高圧進相コンデンサーが故障し、 <b>更新したコンデンサーが1960年代の物だった</b> 。 <b>銘板の読み間違いにより、80年製だと認識していた</b> 。事業者が委託先に低濃度PCB機器調査の指示を出し、主任技術者とは別の電気技術者が調査したところ、高濃度PCB含有高圧コンデンサーが使用中である事を発見した。 | <p>発見されたコンデンサー</p> <p>製造年を読み間違えた銘板</p> |

- 掘り起こし調査では電気主任技術者、保管事業者にも隅々までよく確認していただくこと、立入調査では自治体職員が隅々まで見て回ることが重要。
- 空き家については別途調査をしておく効果的。
